**Specialist in de kwaliteit
van elektriciteit**

**ONDERZOEK - ANALYSE -
DIAGNOSE - OPLOSSING**

Case 1 – Laagfrequent bereik

Case 2 - Harmonische

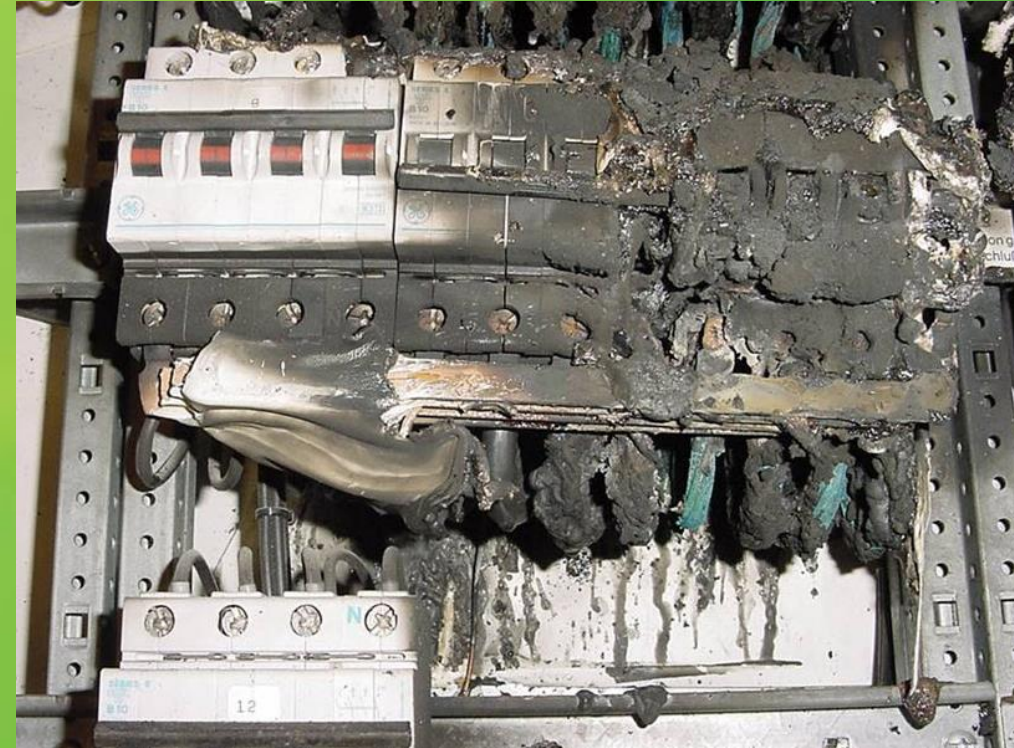
In een ziekenhuis staat een verdeler die de volgende zaken voedt:

- Conventionele verlichting
- Diverse pc's
- Een airco
- Diverse kleinere medische apparatuur

De 125A schakelaar van deze verdeler is in korte tijd 2 keer uitgevallen. De zekering van 80A is niet gesprongen.

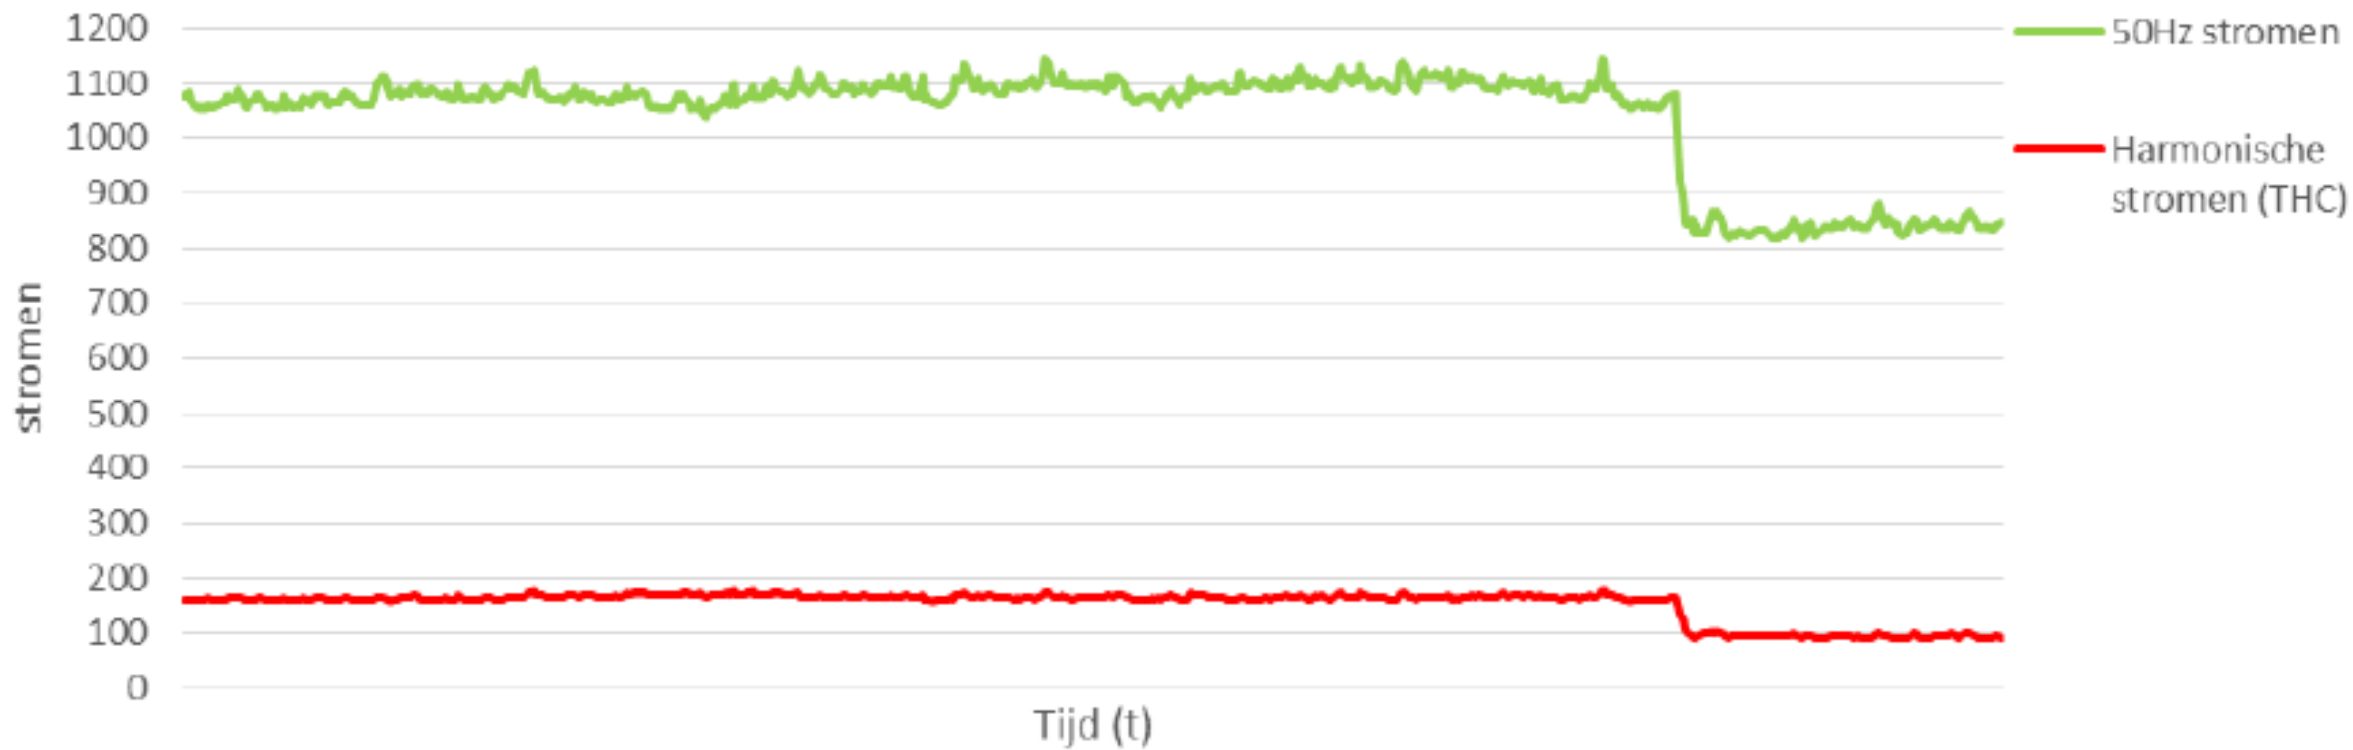
Harmonische stromen

Gemeten stromen hoofdverdeler transformator 3

- Grote onbalans in het net. L1, meer belast dan L2 en L3.
- Stroom van L1 bereikt 90% van de zekering
- THD(U) van 3,5% ~ 5,5%
- THC van ongeveer 180Ampere

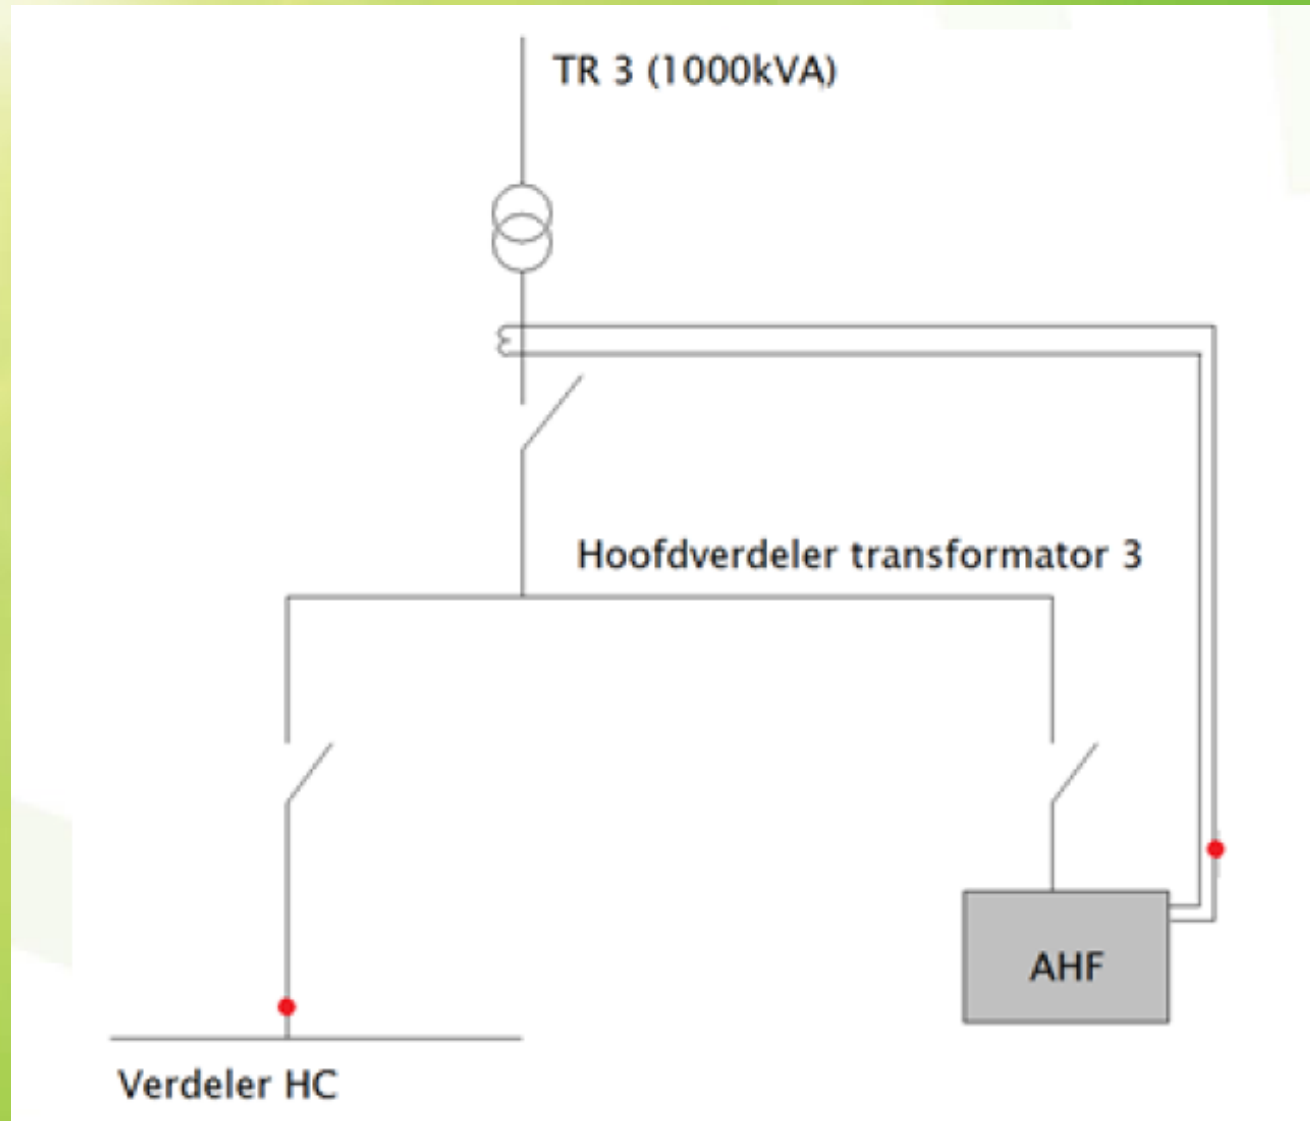
Voorstel oplossing
